PISCINE INTERCOMMUNALE – VILLE DE LA CRECHE

DIAGNOSTIC TECHNIQUE

Avril 2021

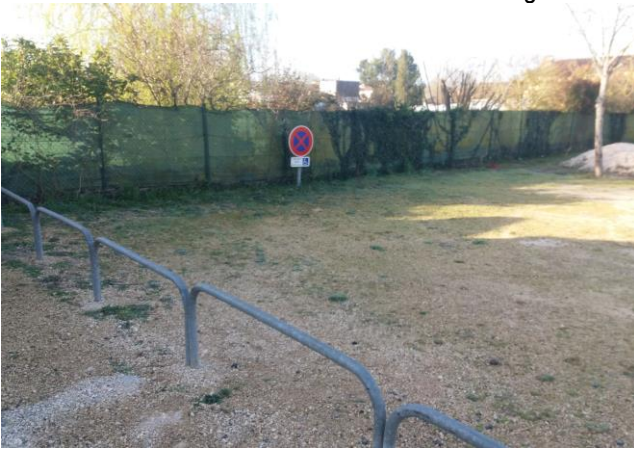
Place PMR au droit des coffrets d'éclairage

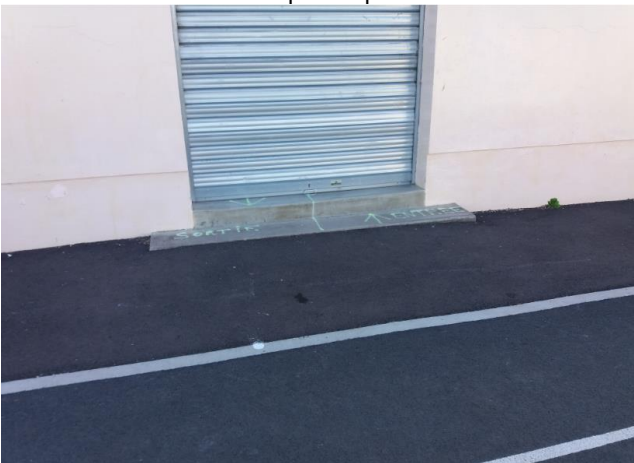
Accès extérieur depuis la piste d'athlétisme

1^{ère} marche extérieure de 15cm de hauteur (giron 30cm)

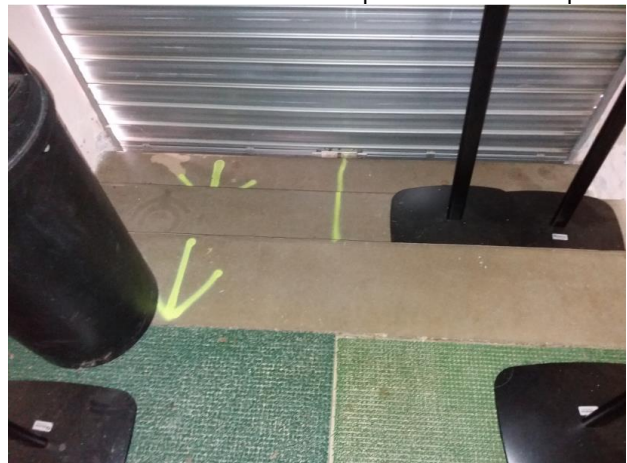
Emmarchements intérieurs après rideau métallique

3 marches supplémentaires intérieures de 14,5cm de hauteur (giron de 30cm)

Le décalage entre le niveau seuil devant la 1^{ère} marche et le niveau intérieur de l'accueil de la piscine est donc de 58,5cm. On relève de plus une légère pente entre le plat béton devant la première marche est la piste d'athlétisme donc 60cm au total.

- ✓ La reconfiguration de l'entrée et de l'accueil pour mise en œuvre d'une rampe PMR d'accès conforme
- ✓ La reconfiguration intérieure des locaux pour dissocier les flux et accès pieds chaussés / pied nus
- ✓ La création d'un pédiluve en sortie des douches pour passage obligatoire du PMR par le pédiluve
- ✓ La mise à niveau intérieur de la zone douche de plein pied avec les circulations

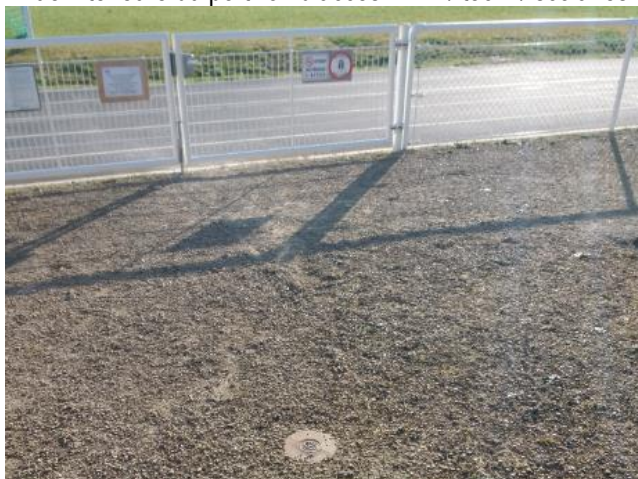
Vue intérieure du portillon d'accès PMR / tech. / scolaires

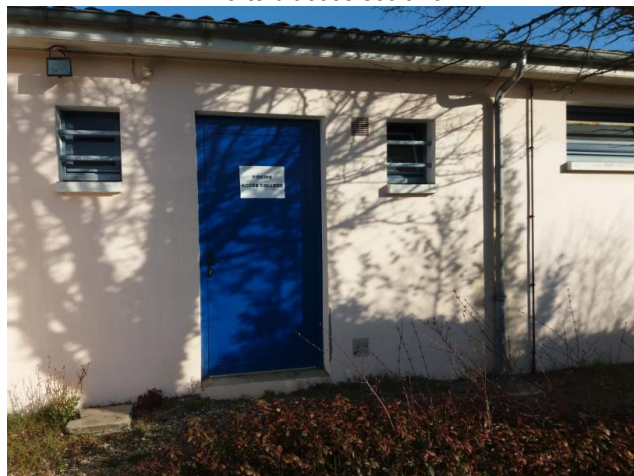
Porte d'accès scolaire

Une fois devant l'entrée des scolaires, une marche restante de 15cm est à franchir : le dénivelé rattrapé par la pente depuis le portillon de service sur la piste d'athlétisme est d'environ 45cm

- ✓ La création d'un cheminement clair entre le portillon de service et l'entrée scolaires
- ✓ La création d'un cheminement clair entre le portillon de service et l'entrée personnel
- ✓ La reprise du revêtement pour l'accès technique et les livraison produit

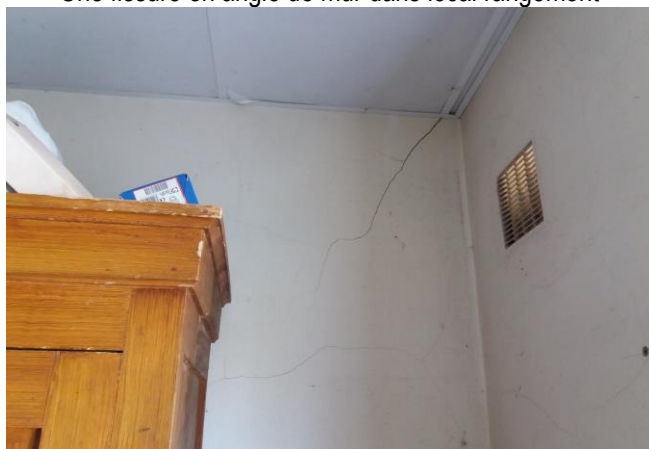
Nous ne notons pas de fissures majeures problématiques hormis une repérée dans un local rangement (à côté du local MNS)

Une fissure en angle de mur dans local rangement

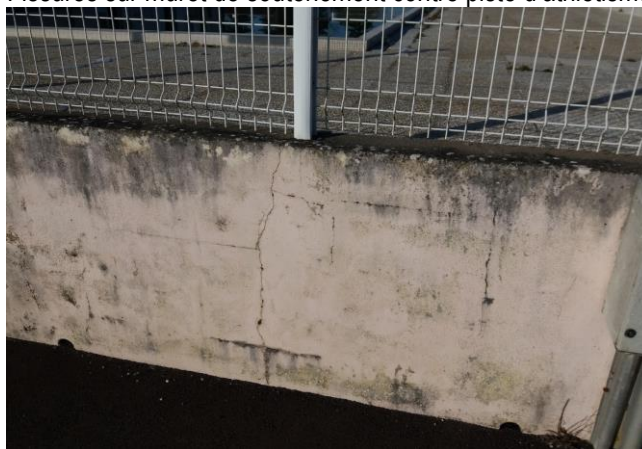
Ce mur présente un certain nombre de fissurations d'usures liées à des infiltrations et à l'absence probable de dispositif de drainage à l'arrière (ni présence de barbacanes)

Fissures sur muret de soutènement contre piste d'athlétisme

Fondations et plancher bas du RDC : non visible mais absence pathologies	■
Muret de soutènement périphérique aux plages extérieures : traitement de reprise à prévoir	■

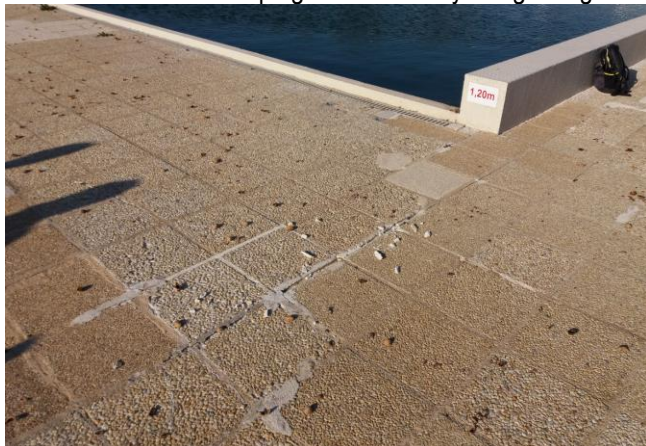
Usure avancée des plages suite aux cycles gel-dégel

Bassins en béton armé carrelés : en eau lors de la visite mais absence de fuites selon exploitant	■
Caniveaux périphériques aux bassins : état dégradé et à remettre en conformité en rejet	■
Plages périphériques des bassins : état dégradé, absence de pentes et mélange des eaux	■

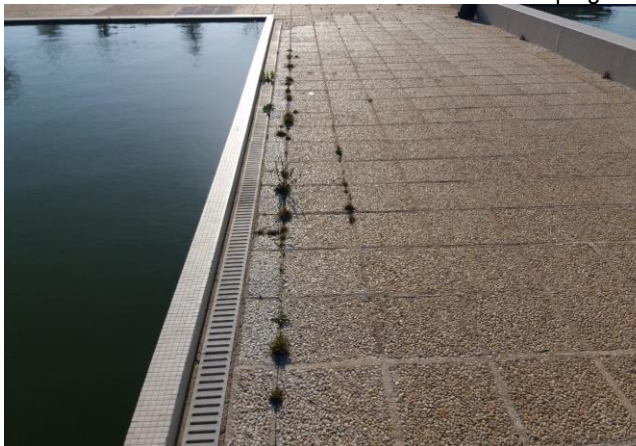
Absence de dissociation des eaux de bassin des plages

- ✓ La reprise des réseaux enterrés au vu du nombre insuffisant de siphons et remaniement des locaux (*)
- ✓ La remise en conformité de l'hydraulicité des têtes de bassins : création de goulottes à débordement. La reprise des têtes de bajoyers implique de fait la reprise du cuvelage (différentes technologies possibles qui seront exposées dans la partie chiffrage)
- ✓ La création d'un bac tampon enterré (cf. également fiche 04)
- ✓ La reprise complète des plages extérieures avec formes de pente et remise en conformité du rejet du réseau des caniveaux aux EU

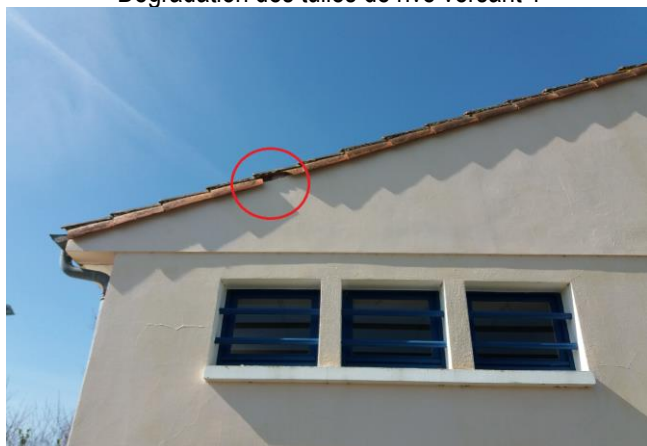
Cependant, des tuiles de rives sont abimées en pignon

Dégradation des tuiles de rive versant 1

Couverture en tuiles canal sur liteaux : absence de fuites selon exploitant mais rives abimées	■
--	---

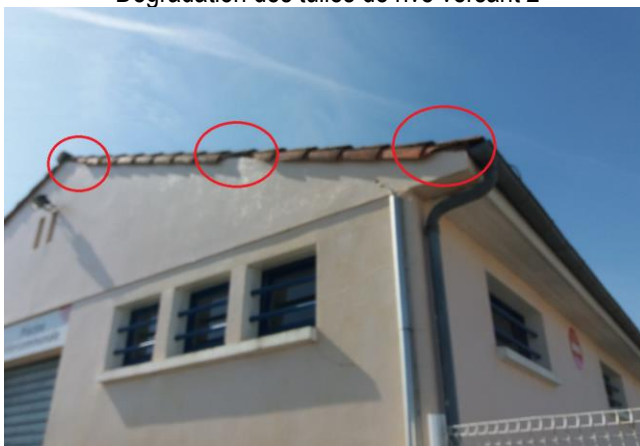
Dégradation des tuiles de rive versant 2

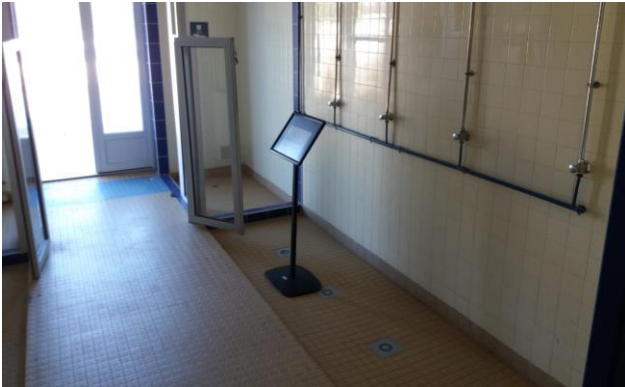
Décaissé de 10cm au droit des douches – Non PMR

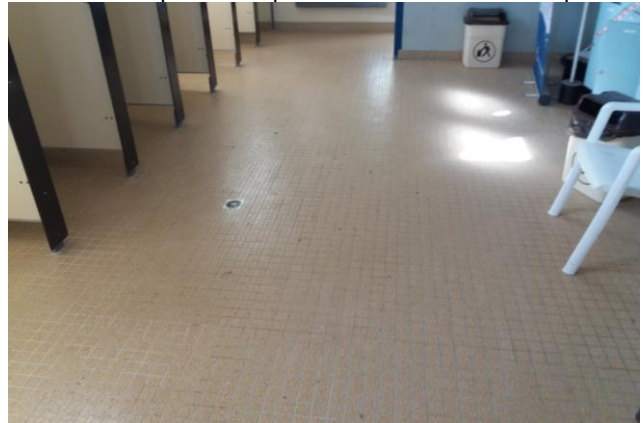
Cf. Fiche 05, il n'y a pas de pente vers les siphons ou à minima des pointes de diamants localisées autour

Absence de pentes ou pointes de diamants vers siphons

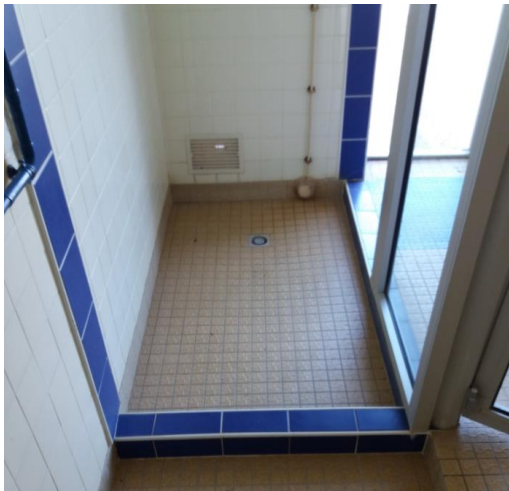
Les pédiluves intérieurs sont en décaissé de 10cm par rapport au niveau courant des locaux intérieurs : l'accès n'est pas PMR et donc non conforme

Pédiluve 1 intérieur en sortie de douche

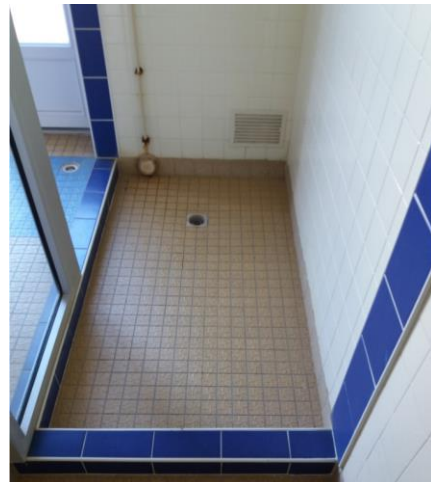
Pédiluve 2 intérieur en sortie de douche

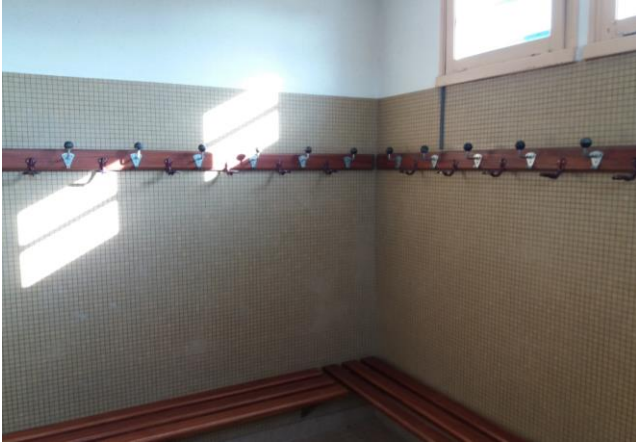
Mosaïque 2x2 dans les vestiaires collectifs

(*) Nous émettons une réserve sur la présence d'amiante dans les joints et colles des faïences. A confirmer par un rapport de repérage Amiante avant travaux

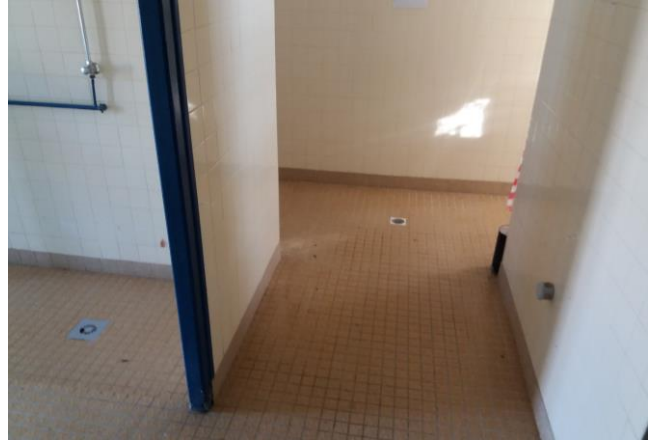
Faïence 10x10 en circulations

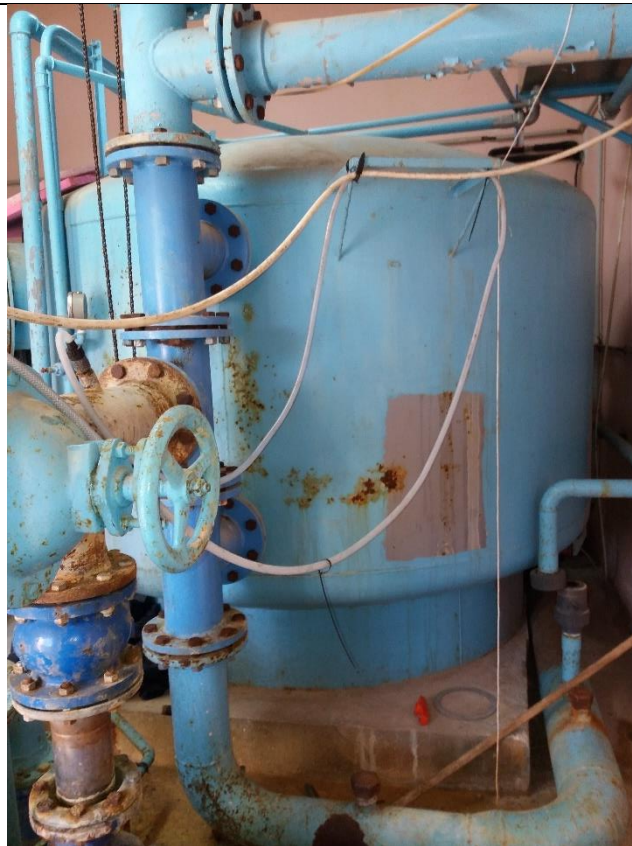
Figure 3 : filtre acier

Le filtre est vieux, sans hublots, sans soupape et corrodé	Jaune
Présence des robinets de prélèvement ARS	Vert
Le filtre n'est pas équipé d'alarme colmatage	Orange
La panoplie ne possède pas de manchette transparente pour le lavage du filtre	Orange
Les eaux de lavage des filtres vont au réseau unitaire	Vert
L'alimentation en eau des bassins est déconnectée de l'eau de ville	Vert
Il n'y a pas de débitmètre	Orange

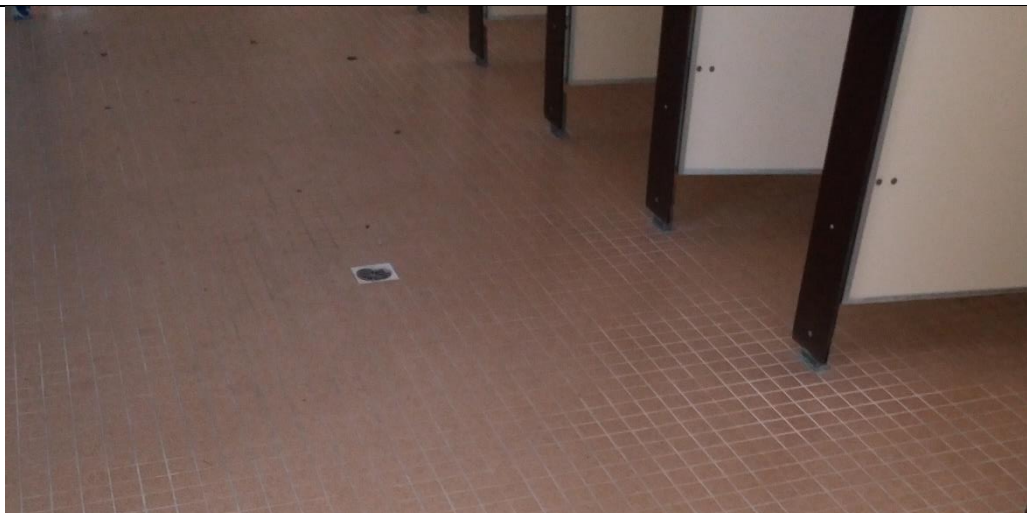
Figure 20 : siphon des vestiaires

Des siphons sont présents dans les vestiaires et les douches. Il n'y a pas de pente pour guider l'eau vers ces siphons.
