PISCINE INTERCOMMUNALE – VILLE DE LA CRECHE

DIAGNOSTIC TECHNIQUE

Avril 2021

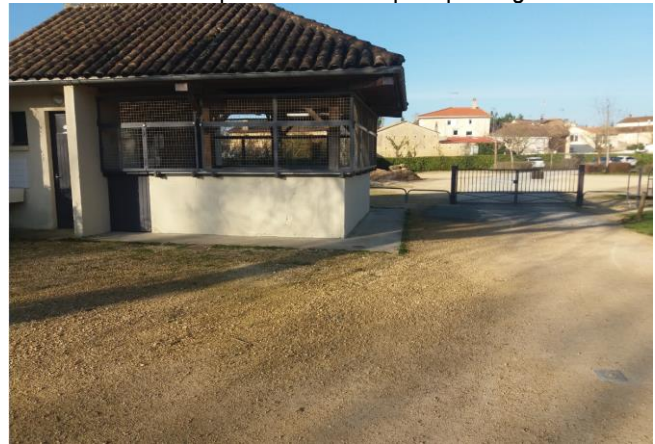
Vue sur portail d'accès après parking

Après stationnement au parking commun au stade foot, l'accès du public se fait depuis la piste d'athlétisme via un rideau métallique de largeur 2,00m x 2,90m hauteur.

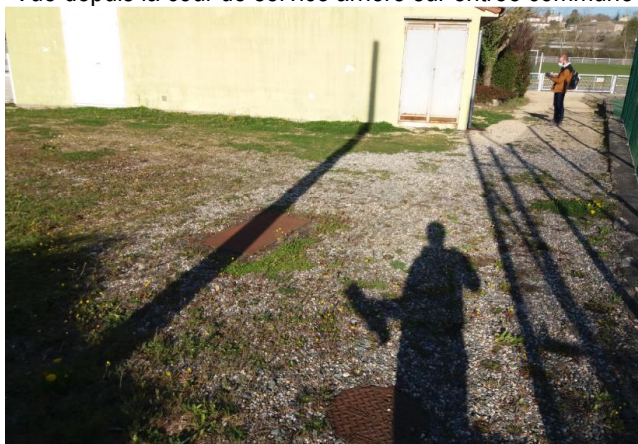
Vue depuis la cour de service arrière sur entrée commune

Une fois sur la cour arrière, il reste une marche de 10cm à franchir : le dénivelé rattrapé par la pente depuis le portillon de service sur la piste d'athlétisme est d'environ 50cm

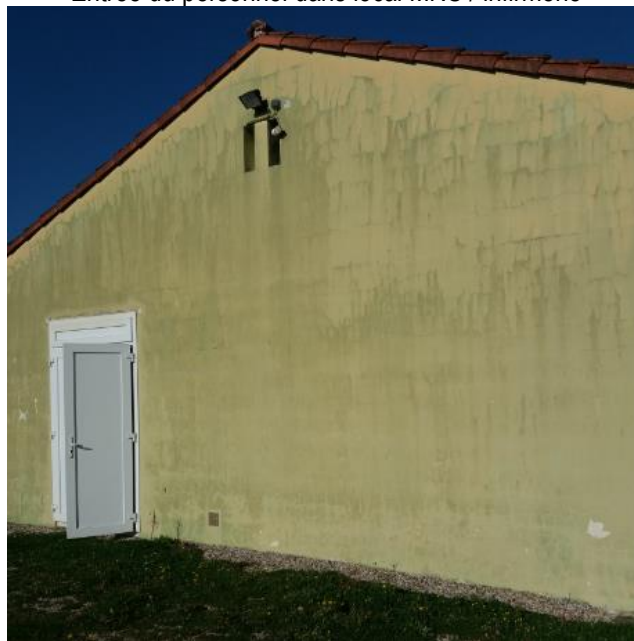
L'accès du personnel se fait par la cour de service via une porte privative donnant sur le local MNS/infirmierie.

Entrée du personnel dans local MNS / infirmerie

L'accès du personnel se fait par un cheminement usagé et directement dans l'infirmerie

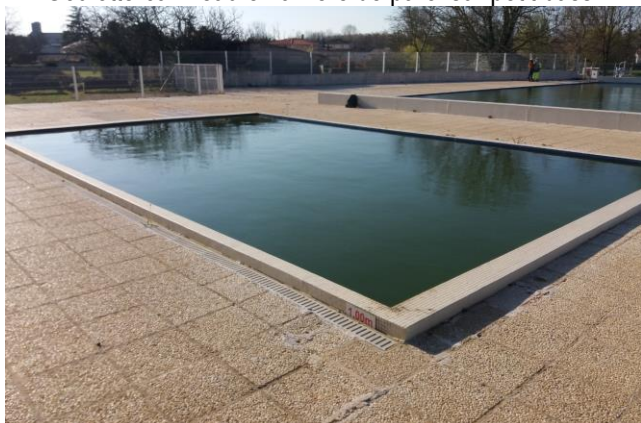
Goulotte-caniveau en arrière de paroi sur petit bassin

Bassins en béton armé carrelés : en eau lors de la visite mais absence de fuites selon exploitant	■
Caniveaux périphériques aux bassins : état dégradé et à remettre en conformité en rejet	■
Plages périphériques des bassins : état dégradé, absence de pentes et mélange des eaux	■

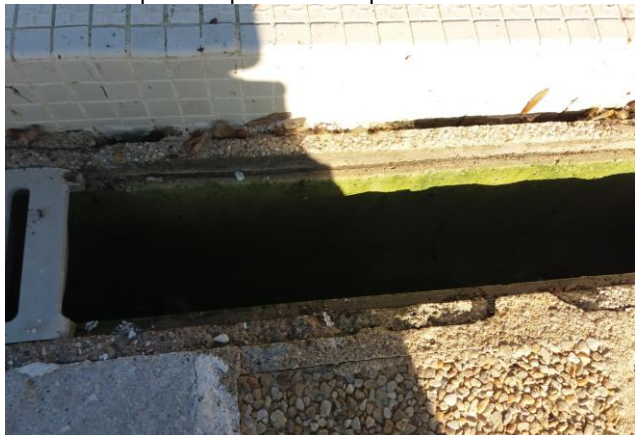
Caniveau préfabriqué béton de profondeur de 8 à 23cm

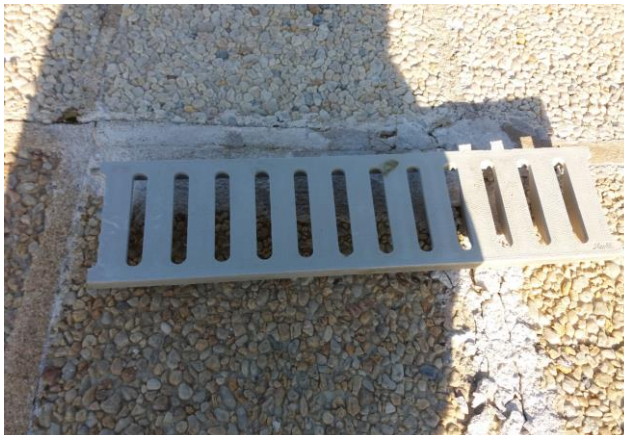
Grille PVC de caniveau de 10cm

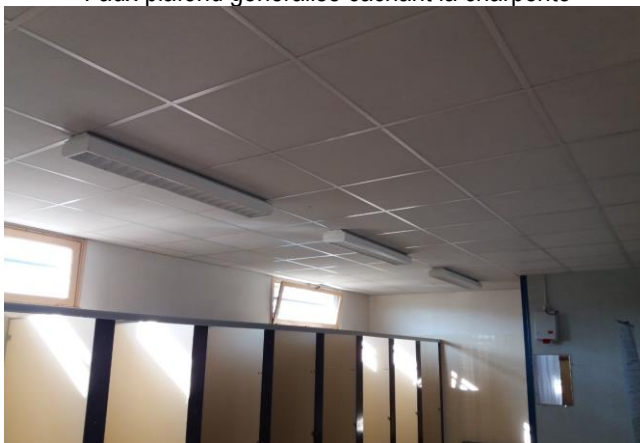
- Fermette support d'une couverture traditionnelle en tuile de terre cuites mais cachée par un faux plafond général de type HYGIENE en dalles 50x50
- Après échange avec l'exploitant, il n'apparait pas de problématique particulière sur cet ouvrage

Faux plafond généralisé cachant la charpente

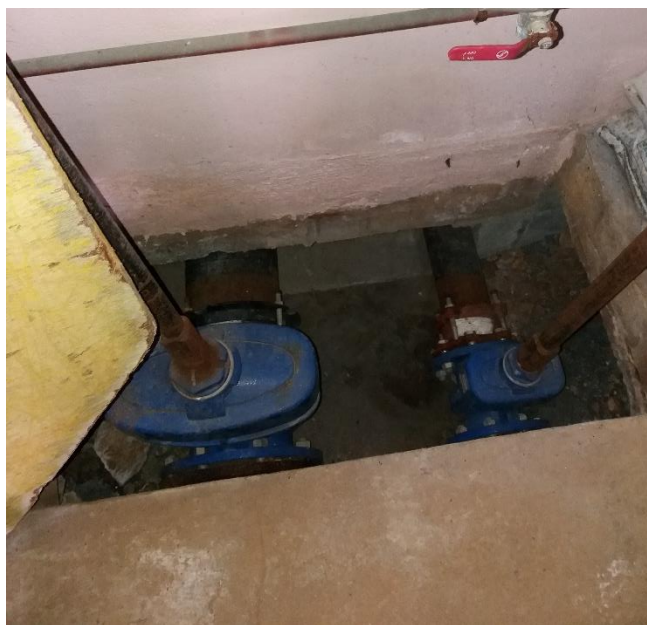
La distribution est en acier Φ 200 en refoulement pour le grand bassin et Φ 120 pour le petit bassin.
Pour l'aspiration le grand bassin est en Φ 260 et Φ 60 pour le petit bassin.

Figure 10 : refoulement et vannes de réglage des deux bassins

Les réseaux sont corrodés et surement piqués sur la partie terre-plein	Jaune
--	-------

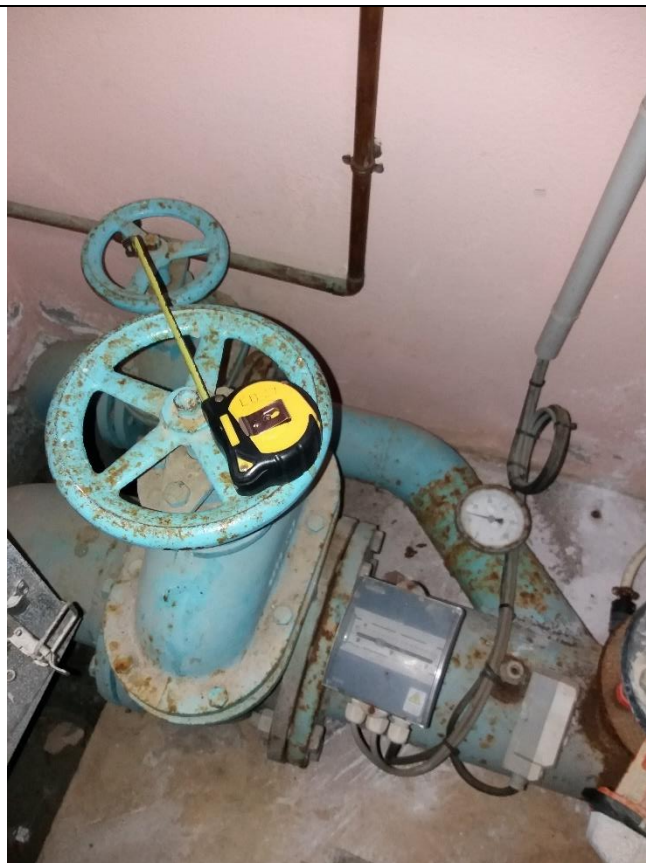
Figure 11 : aspiration des deux bassins

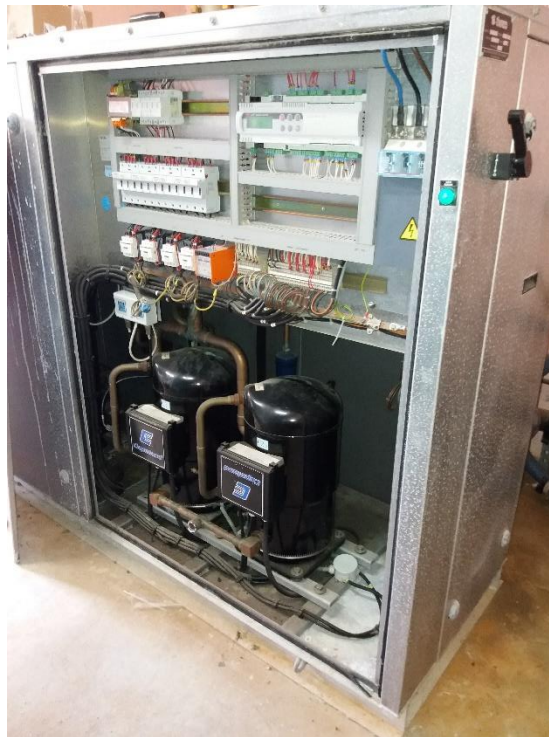
Une pompe à chaleur géothermie avec un échangeur permettent de chauffer les bassins. Seuls trois compresseurs sur quatre assurent le fonctionnement de la PAC.

Figure 21 : Pompe à chaleur

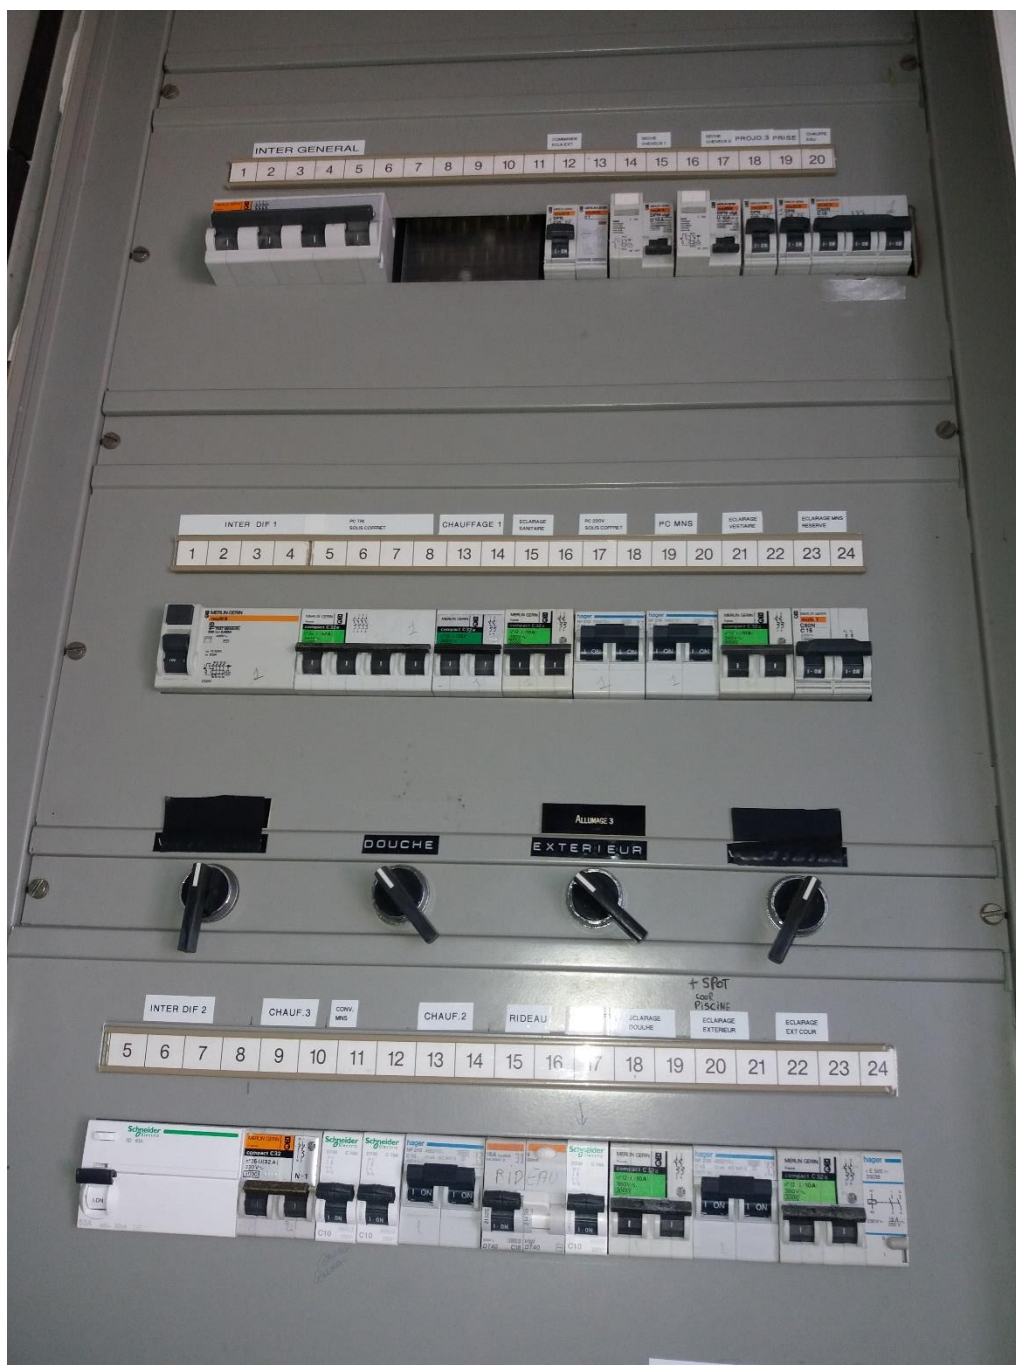
L'alimentation générale s'effectue depuis le TGBT dans le local MNS. Aucun schéma d'armoire n'est présent sur site.

Figure 25 : TGBT

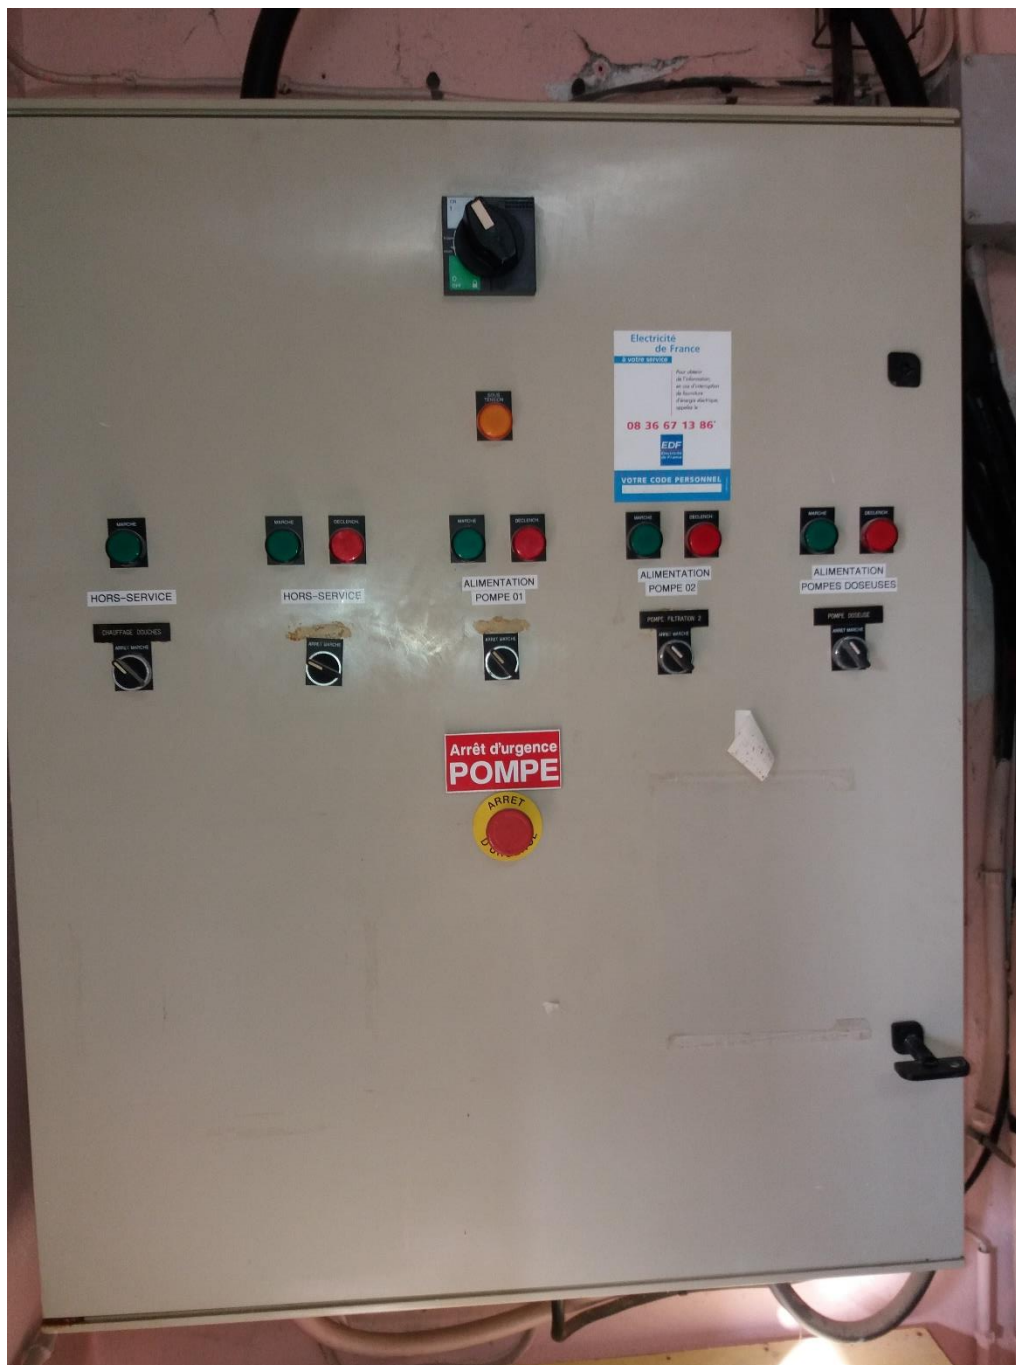
L'armoire se situe dans le local technique du traitement d'eau. Nous n'avons pas vu de schéma d'armoire électrique.

Figure 26 : armoire du traitement d'eau

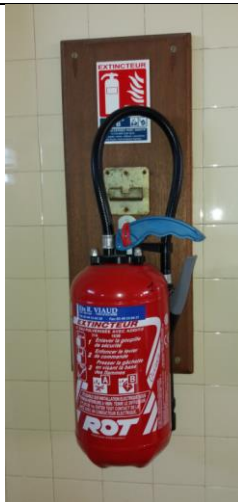
Figure 33 : extincteur accueil
